## Deichbau im Werderland und am rechten Lesumufer — gestern, heute und morgen

### Teil 2: Von Weserausbauten, Sturmfluten und ihren Konsequenzen

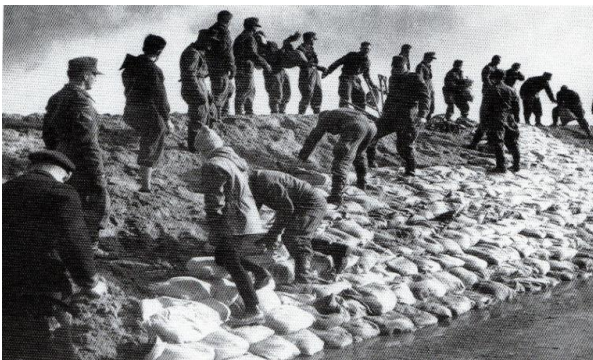
*Abbildung 1: Ein gefährdeter Deich wird mit Sandsäcken verstärkt. Abdruck mit freundlicher Genehmigung des Deichverbands am rechten Weserufer*

Menschenleben; mehrere hundert Personen mussten evakuiert werden (Pfeifer, 1963: 67). Am 17. Februar schafften es zahlreiche Einsatzkräfte mit Hilfe von rund 62.000 Sandsäcken die beschädigten Deiche bis zur nächsten Flut provisorisch auszubessern (Pfeifer, 1963: 75).

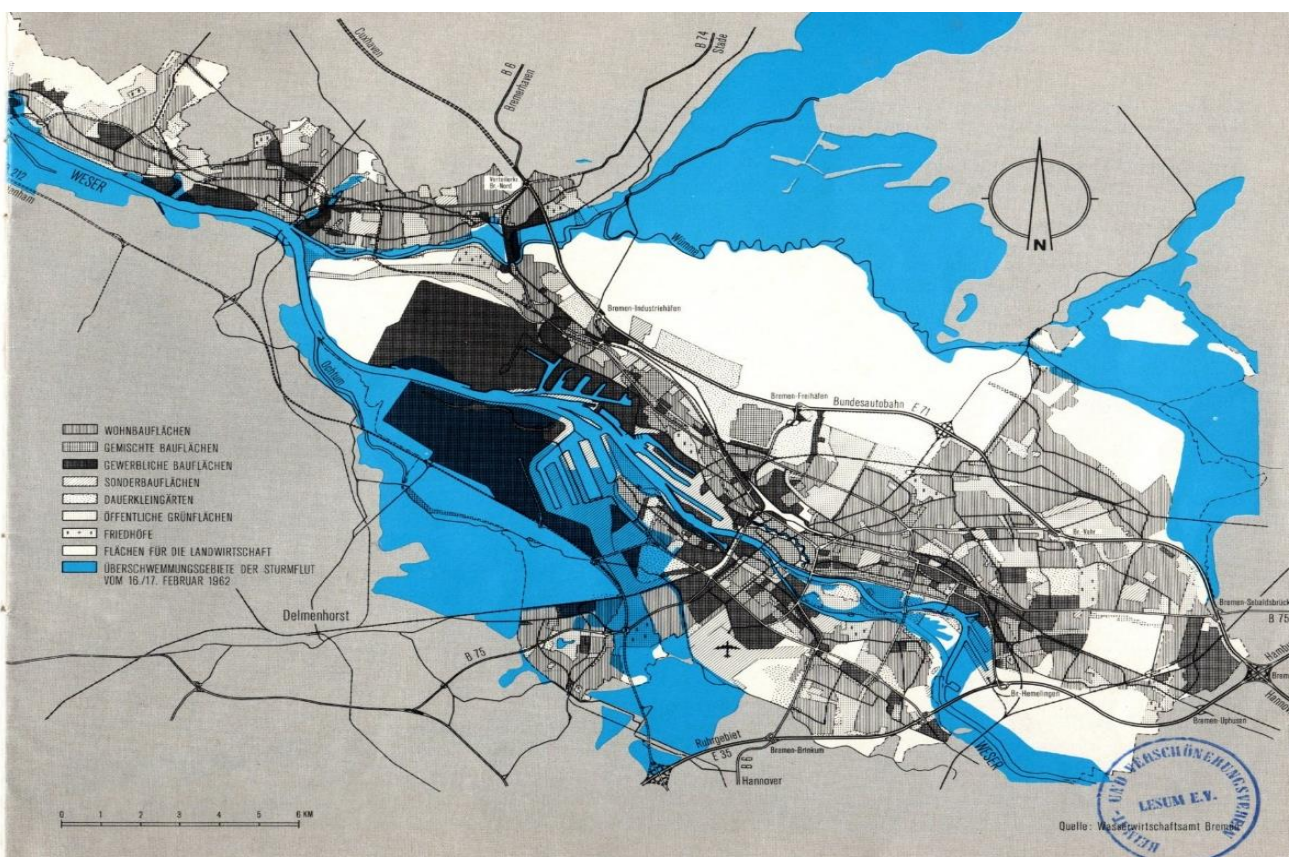
Abbildung 3: Überschwemmungsgebiete der Sturmflut 1962 (blau) aus: Sturmflutschutz durch Sperrwerk, S. 17, erschienen 1979. Abdruck mit freundlicher Genehmigung der Senatorin für Klimaschutz, Umwelt, Mobilität, Stadtentwicklung und Wohnungsbau

Auf der rechten Weserseite war die Situation weit weniger dramatisch. In Lesumbrok überschwemmte das Wasser zum Zeitpunkt des höchsten Wasserstands auf der 4 km langen Deichstrecke zwischen Bremen-Burg und der Lesummündung den Deich an mehreren Stellen (Pfeifer, 1963: 85; siehe auch Titelbild LB 117). Besonders gefährdet war die Flanke der Weserdeiche zwischen Lesumbrok und Niederbüren (Erhardt, 2015: 783). Noch während der Nacht waren hunderte von Hilfskräften damit beschäftigt, die gefährlichsten Deichschäden zu beheben. Hier wurden ca. 30.000 Sandsäcke verbaut. Bei einem Deichbruch an dieser Stelle sowie durch den dadurch verursachten Sog wären das gesamte Werderland und die angrenzenden Stadtteile überflutet worden (Pfeifer, 1963: 90).

Zwar liegen die meisten Wohnsiedlungen im Bremer Norden auf dem 20 bis 30 m hohen Geestrücken und waren somit nicht in Gefahr. Überschwemmt waren aber die davor liegenden Ufergebiete der Lesum. Auch hier gerieten Menschen in Lebensgefahr und es drang Wasser in

Wohngebäude ein. Am Lesumer Hafen war das Wasser bereits um 22:30 Uhr des 17.2. bis zum Eckhaus Am Lesumhafen / Admiral-Brommy-Weg (ehemals Woltemaths Sommergarten) vorgedrungen (Pfeifer, 1963: 87). Auch hier mussten mehrere Häuser geräumt werden, ein Bewohner starb in Folge des Hochwassers. Durch einen Durchlass im Bahndamm für die Ihle wurde Wasser bis zur Hindenburgstraße gedrückt und überflutete die Ländereien des ehemaligen Gartenbaubetriebs Dohr (Pfeifer, 1963: 96).

Oberhalb der Lesummündung standen Straßen um den Vegesacker Hafen und einige Straßen in Blumenthal und in Farge unter Wasser. Im Bereich oberhalb von Vegesack sind auch die größten Sachschäden vor allem bei den dort liegenden Betrieben (Bremer Vulkan, Bremer Wollkämmerei, Kraftwerk Farge) entstanden.

Während Überschwemmungen in diesen Bereichen zuvor schon häufiger stattfanden, war das Vordringen der Flut bis in das immerhin rund 3 km landeinwärts gelegene Schönebeck bisher einmalig. Hier wurde durch den extremen Wind das Hochwasser im Schönebecker Auebach entgegen seiner natürlichen Fließrichtung nach oben gedrückt (Pfeifer, 1963: 97). Hervorzuheben ist, dass durch den Einsatz von mehreren tausend Helfern Schlimmeres verhindert und
