# Deichbau im Werderland und am rechten Lesumufer – gestern, heute und morgen

## Teil 1: Anfänge des Deichbaus bis zum ersten Weserausbau

### Teil 2: Von Weserausbauten, Sturmfluten und ihren Konsequenzen

### Teil 3: Heute für die Zukunft vorsorgen

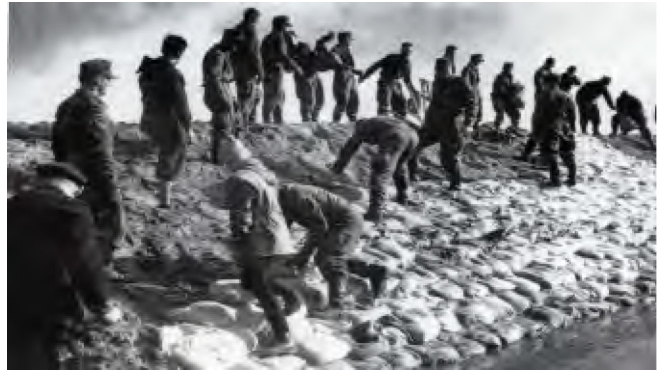
Abbildung 1: Ein gefährdeter Deich wird mit Sandsäcken verstärkt. Abdruck mit freundlicher Genehmigung des Deichverbands am rechten Weserufer

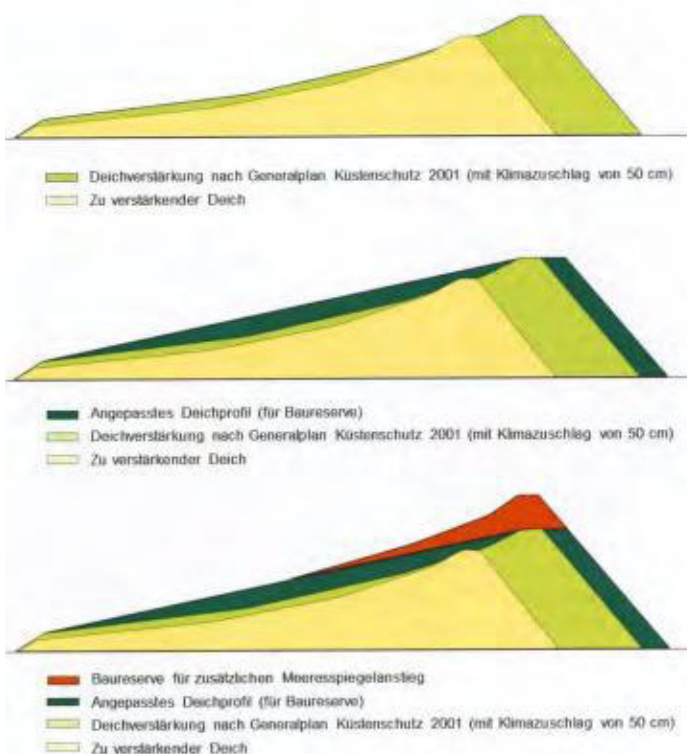
Bild 1: Klimadeich in zukunftsorientierter Bauweise mit Erhöhungsmöglichkeit von 0,75 cm. Mit freundlicher Genehmigung des Ministeriums für Energiewende, Klimaschutz, Umwelt und Natur des Landes Schleswig-Holstein

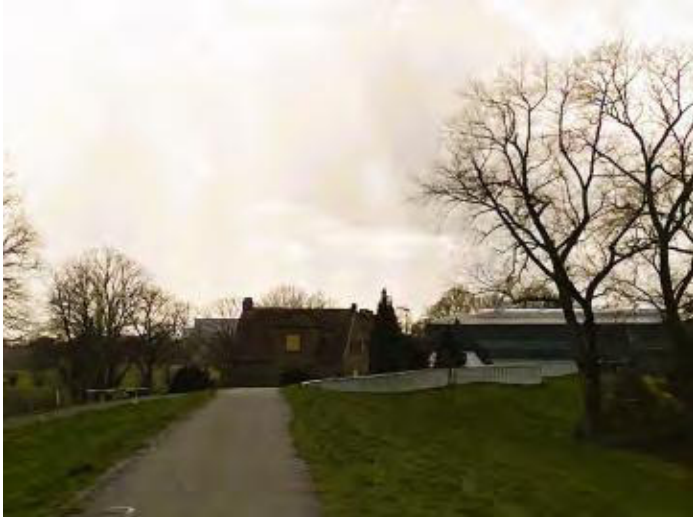
Bild 2: Ende der Spundwanderhöhung

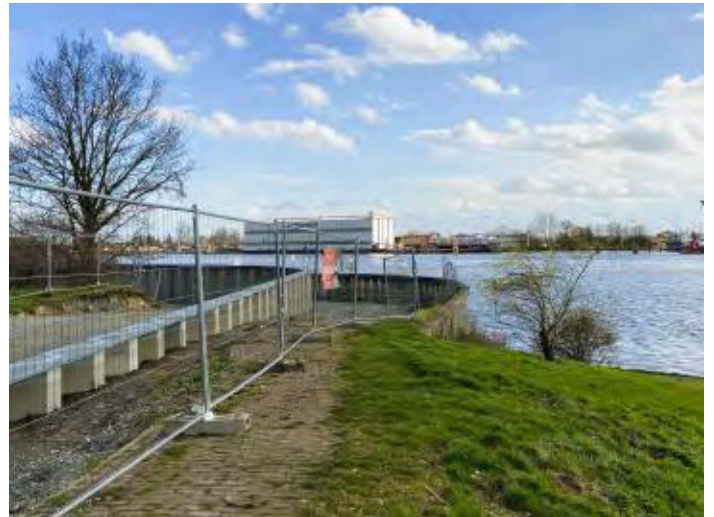
Bild 3: alte und neue Spundwand in Blumenthal

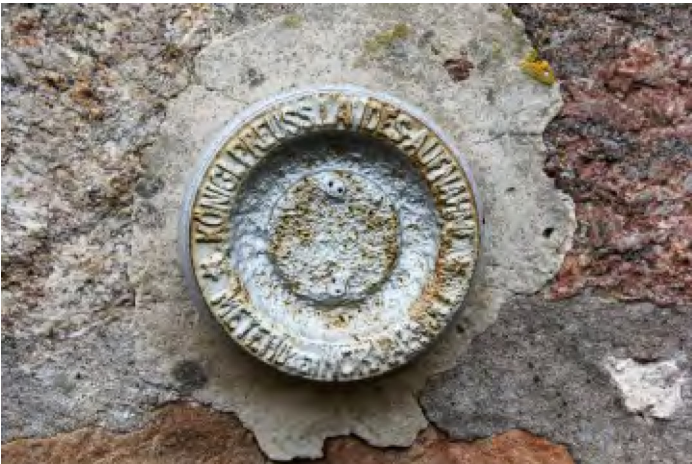
Abb. 3: Höhenmarke am Turm der Lesumer Kirche, die im Rahmen einer Messung im Jahr 1890 festgelegt und deren Höhe zu 22,956 m ü. N. N. bestimmt wurde (vgl. Abb. 5). Foto: M. Klemke.

ser Höhenmarken ist an der Lesumer St. Martini Kirche noch vorhanden. Sie befindet sich an der Westseite des Kirchturms, rechts neben der Tür (Abb. 3 u. 4). Noch zu lesen ist darauf „Königl. Preuss. Landes-Aufnahme - Meter über Normal-Null“. Im Jahr 1890 wurde ihre Höhe mit 22,956 m ü. N. N. ermittelt (Abb. 5). Ursprünglich zeigte eine in der Mitte der Höhenmarke angebrachte Bronzeplatte die gemessene Höhe an. Wurden im Rahmen von Neuvermessungen abweichende Werte ermittelt, dann wurden die ursprünglichen Bronzeplatten oft entfernt und durch glatte Platten ersetzt (Pfarreiengemeinschaft Wallenhorst 2019). Neben diesen Höhenmarken wurden auch Mauerbolzen gesetzt, deren Abstand zueinander etwa 5 km betragen sollte. Auch sie waren Festpunkte I. Klasse, waren jedoch einfacher gestaltet als die Höhenmarken und trugen nur die Inschrift „Niv. P.“, was für Nivellements-Punkt steht (Landesaufnahme 1898, 6). Ein solcher Mauerbolzen kann beispielsweise am alten Blumenthaler Kirchturm noch vorgefunden werden (Abb. 6). Die Höhenmarke an der Lesumer Kirche wird heute als Höhenfestpunkt 54 mit 22,933 m Höhe über NHN im DHHN2016 geführt (Landesamt Geoln-

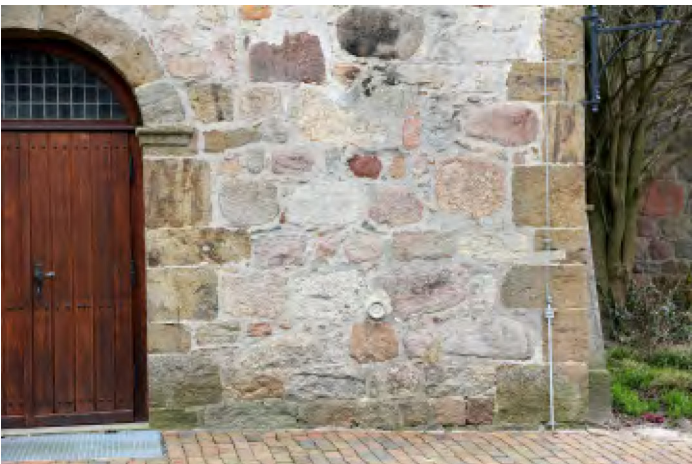
Abb. 4: Lage der Höhenmarke an der Westseite des Kirchturms, ca. 1,5 m neben der Tür in einer Höhe von knapp 80 cm über dem Boden. Foto: M. Klemke.

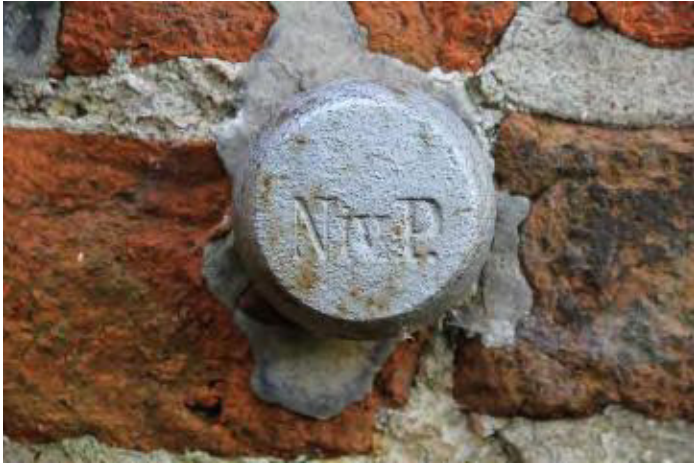
Abb. 6: Mauerbolzen am alten Blumenthaler Kirchturm, dessen Höhe 1890 zu 7,041 m ü. N. N. bestimmt wurde (vgl. Abb. 5). Er trägt lediglich die Inschrift „Niv. P.“, was für Nivellements-Punkt steht. Foto: M. Klemke.
